Balatonfelvidéki végvárak

Csobánc és környéke

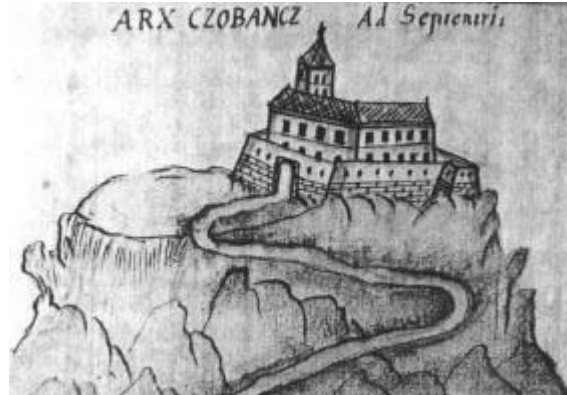
Rajz az Eszterházy levéltárból

A rekonstrukció szempontjából értékelhető és kevésbé valóságű ábrázolások is fellelhetők a levéltárakban, ezek közül a kutatónak kell kiválasztania, hogy milyen képi információkat használ az elméleti rekonstrukcióhoz és ezen keresztül a tervezéshez. A XV.-XVI. századi képek nagy része ilyen „hasznos” adatot nem ad, de a vár jellegéről és a korról sokat mesélnek.

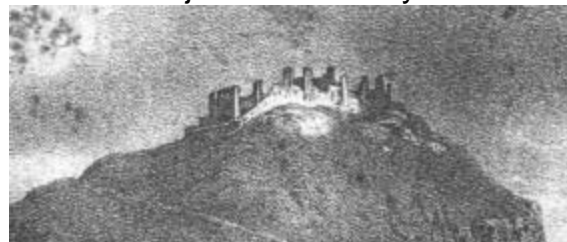
A XIX. századból több kép maradt fenn, amelyek a vár pusztulásának különböző fázisairól számolnak be. Jól látható a tendencia, aminek eredményét ma tapasztalhatjuk: a támpillérek közül kiomlott a várfal.

XIX. századi ábrázolás

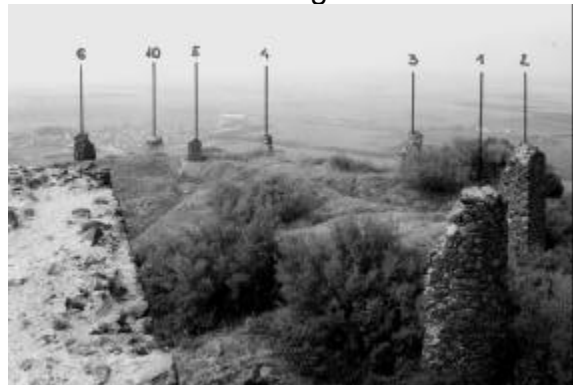
A fényképen látszik, hogy az állagmegóvás során, falkorona építésével egyforma magasságúra emelték a megmaradt épületrészleteket. A terepen felfedezhető a beomlott várfal környékén a szintmagasságban bekövetkezett változás. A pontosan mérhető pillérhelyeken kívül ez is igazolható házhelyeket a várból.

Látvány az öregtoronyról

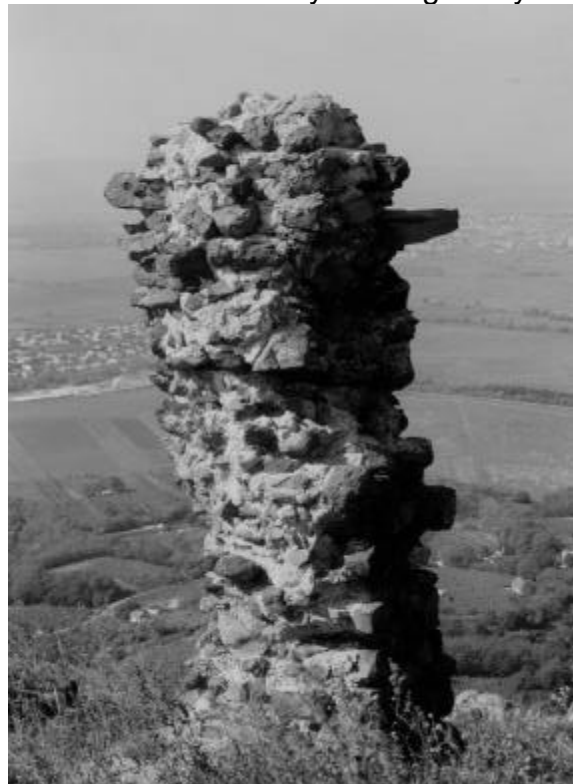
Megmaradt támpillér

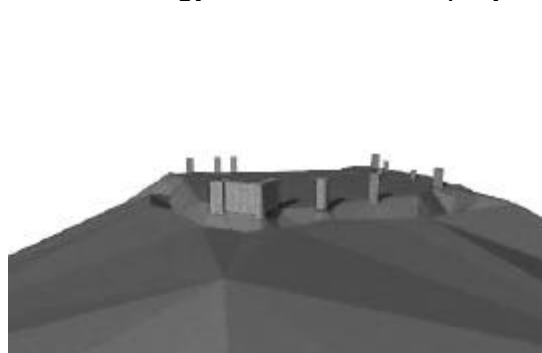
Az elméleti rekonstrukciót folyamatként felfogva a bizonyíthatóság fázisai szerint építettem fel a modellt. Elso lépés az in situ – meglévő állapot, erre épülnek a következő fázisok: az anastylosis, rekonstrukció, logikus hipotézis és totális hipotézis lépései. Ezek aszerint következnek, hogy egy-egy építészeti elemről mennyit tudunk; helyét, magasságát, pontos formáját, esetleg mindent.

Meglévő állapot modellje

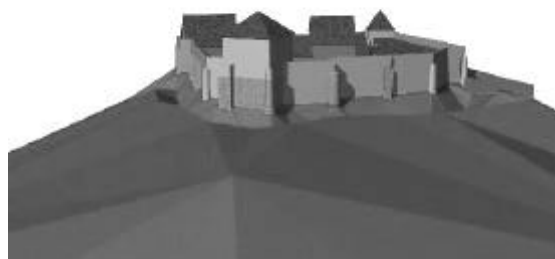
Természetes, hogy a vár egy időpillanatban csak egyféle lehetett, a mából visszanézve azonban többféle rekonstrukció is készíthető. A különböző bizonyosságok alapján felépített modellsorozat segíthet azonban abban, hogy a tervezés során tudjuk, hogy melyik részlet rekonstrukciójában mennyi volt a saját fantáziánk és mihez kell feltétlenül ragaszkodni.

Várrekonstrukció

Az in situ lépés után itt a rekonstrukció és a logikus hipotézis látszik a képeken.

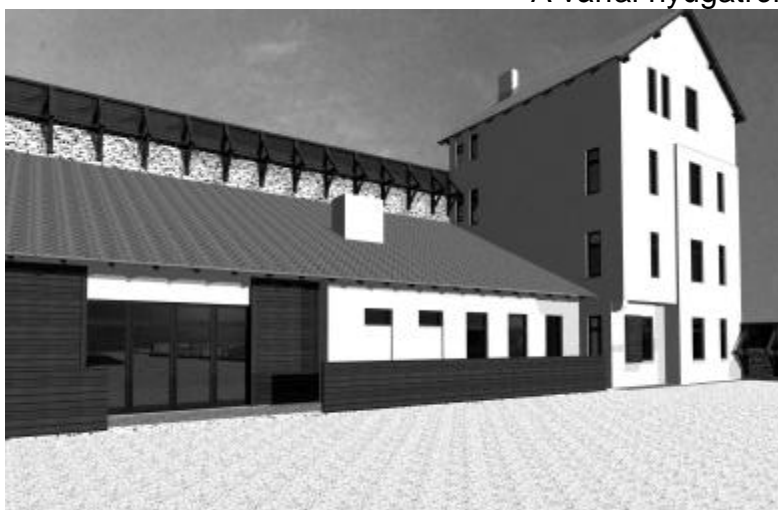
Várudvar
